# 離島之太陽光電系統長期可靠度之研究

Long Term Reliability Study of PV Systems for Installation on Islands

目前太陽光電模組保證壽命為20~25年，但在沿海高鹽害地區可能影響其使用壽命。本研究乃選位於澎湖17年歷史之太陽光電系統，完整分析模組與系統現況之電氣與材料性能，探討模組與系統元件破壞模式，並訂定模組材料設計標準，可供未來抗高鹽害、高濕地區模組設計、材料選用與製作參考。又依據模組失效原因，進行模組修復，恢復模組發電功能。另一半模組依現今設計標準與材料選用，製作同尺寸新模組。根據高鹽害地區系統設計準則，設計製作新太陽光電系統。新舊模組分別獨立建立二套發電系統，評估其發電效率。最後將持續追蹤此舊模組繼續使用之發電效率與壽命。

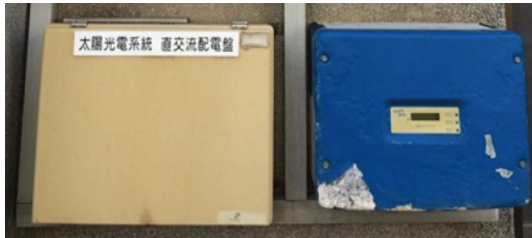
▲圖二 直交流配電盤與變流器

③變流器已無法啓用，其外觀鋁製烤漆及散熱部分鏽蝕嚴重（圖二），散熱風扇卡住，內部電路線路沒裂化，但電子電路板焊點、接頭多處已有明顯老化現象。

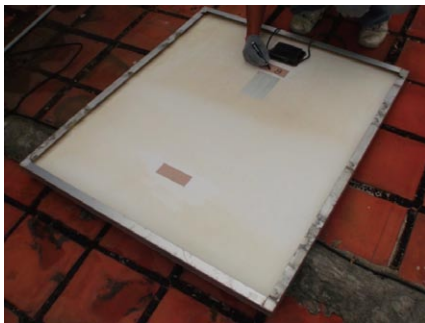
▲圖三 澎湖太陽光電系統模組鋁框電位腐蝕

澎湖系統模組鋁框歷經17年戶外發電，鋁框電位腐蝕相當嚴重，如圖三所示。96年12月，系統重新整修，鋁框裝在不鏽鋼支架上有針對電位腐蝕問題，以塑膠電圈置於鎖不鏽鋼螺絲的位置，進行絕

緣預防，但效果不彰。由於澎湖海風與雨水帶有鹽分，可能會殘留在鋁框與不鏽鋼螺絲間，使鋁框與不鏽鋼螺絲接觸，導電而產生電位腐蝕問題。模組其它元件檢查如表二所示。

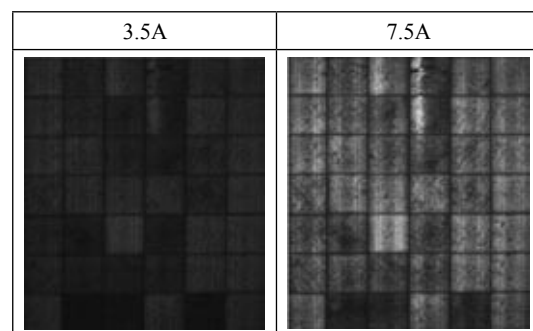
澎湖太陽光電系統模組電致發光(EL)檢測以通3.5A及7.5A二種電流，其中通電流7.5A之EL圖比較清楚(圖四)，與模組功率狀況相比對，並無對比關係。部分模組無法量測EL，因為電流無法導通，而無法顯現EL圖像。每片模組都有少數片電池顯現較暗現象，但並不影響功率輸出。電池顯現較暗現象代表電池效率偏低，若電池有

▲圖四 澎湖太陽光電系統A3模組電致發光圖

破裂，邊角呈現全黑影像。

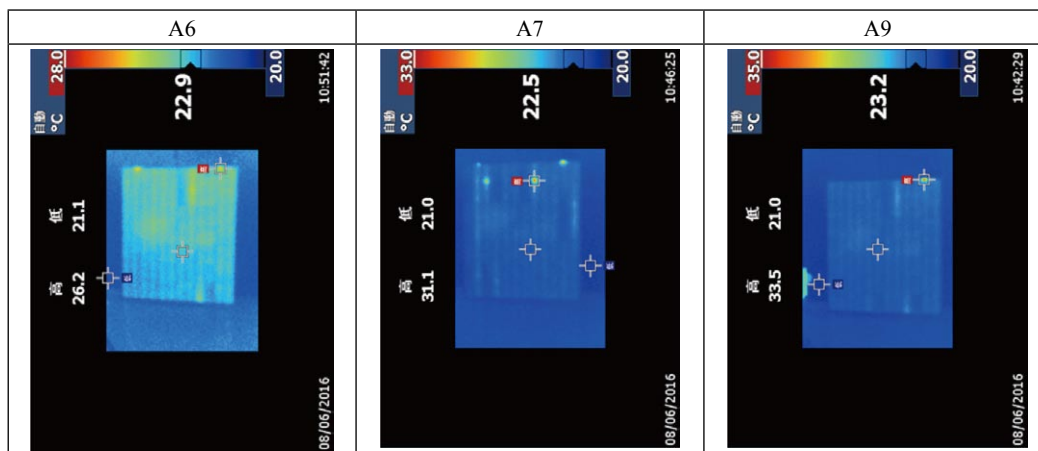
▲圖五 澎湖太陽光電系統模組紅外線熱影像(彩圖請見材料世界網<https://www.materialsnet.com.tw>)

由圖五測試結果顯示，模組最高溫僅接近33.5°C。模組框設計太靠近電池，容易殘留雨水之污泥痕跡，有遮蔭現象發生，容易產生熱斑現象。A9模組顯現33.5°C最高溫，若由EL圖分析比較，是電池破裂導致。

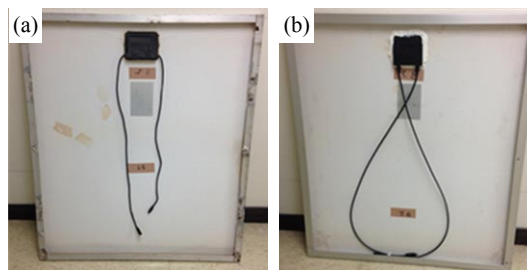
澎湖太陽光電系統模組在鎖螺絲位置全都發生電位腐蝕(圖六(a))，擴孔甚至全面崩壞，20個模組全部損壞。模組鋁框是先做陽極處理，再鑽孔洞，鎖螺絲孔洞無陽極處理。系統架設時使用不繡鋼螺絲鎖鋁框於支架上，雖在鋁框與螺絲、系統支架間加塑膠墊片絕緣，但絕緣效果不佳，二者材料有電位差，發生電位腐蝕。可能是空氣中之鹽分在鋁框孔洞中累積，發生導電現象，形成電位腐蝕。

▲圖六 (a)太陽光電模組在鎖螺絲位置全都發生電位腐蝕；(b)原太陽光電模組新做之鋁框先鑽孔，再全面進行陽極處理

改善對策：新做之鋁框先鑽孔，再全面進行陽極處理(圖六(b))，即鎖螺絲孔洞都被陽極膜封閉，不導電。

荷強度，無法承受強風與季節之颱風，新鋁框之陽極處理都採先鑽完鋁框之孔洞，再進行陽極處理，所以以後無電位腐蝕問題。圖六(a)為模組進行鋁框維修前，圖六(b)為模組進行鋁框維修後。

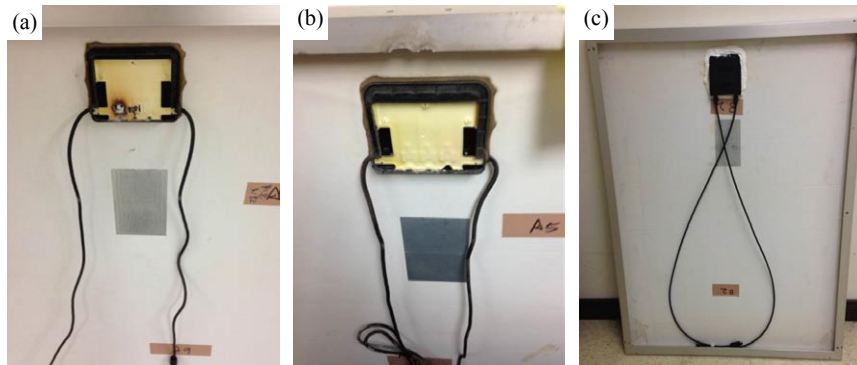
太陽光電模組之接線盒內部二極體燒毀(圖七(a))，20個模組有12個損壞。模組內電池以Ribbon串接，整串電池以粗的Ribbon與粗的Ribbon搭接不當，二者Ribbon脫落，電阻很大，造成二極體燒毀。

▲圖七 太陽光電模組之接線盒內部(a)二極體燒毀；(b)二極體正常；(c)原太陽光電模組接線盒整組更新

改善對策：整串電池以粗的Ribbon與粗的Ribbon搭接必須確實，以錫鉛絲補強，防止熱漲冷縮脫落。另接線盒二極體測試必須符合IEC 61215 Ed.2之10.18 Bypass Diode Thermal Test。

舊模組由於二極體燒毀須更換新的接線盒，且舊模組接線盒之Connector長期使用，其內部金屬元件都有大氣腐蝕之跡象，由於模組與模組間必須靠Connector串接，所以Connector間必須匹配，所有模組更換同一款式新的Connector。

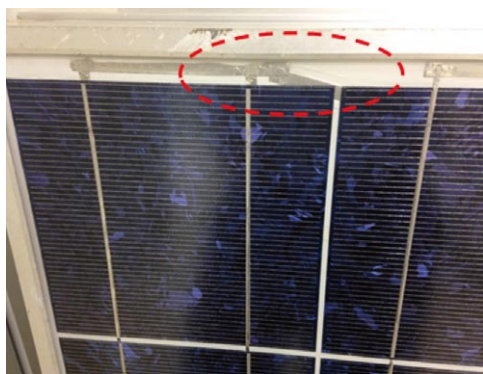
▲圖八 粗的Ribbon與粗的Ribbon搭接不當

澎湖太陽光電系統模組內電池以Ribbon串接，整串電池以粗的Ribbon與粗的Ribbon搭接不當，如圖八所示。二者粗的Ribbon脫落，造成模組整個沒有功率，或少掉1~2串之功率。20個模組有13個損壞。脫落原因為粗的Ribbon與粗的Ribbon搭接，僅以熱熔搭接，二者Ribbon之錫鉛量少，並無真正熔成一體。長期戶外使用，EVA與背板熱漲冷縮造成脫落。

改善對策：整串電池以粗的Ribbon與粗的Ribbon搭接必須確實，以錫鉛絲補強，防止熱漲冷縮脫落。

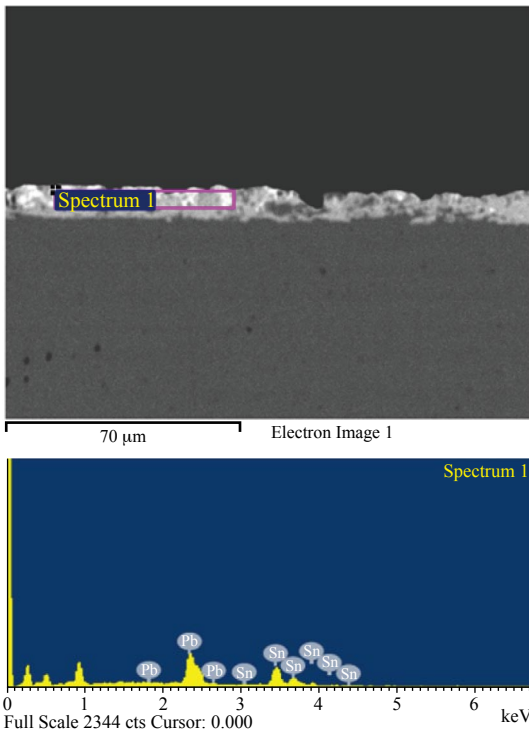
澎湖太陽光電系統模組使用能量散射光譜儀(EDS)進行Ribbon元素分析(圖九)，Sn/Pb比約為54/46。比例與常用之60/40有較大誤差。

▲圖九 澎湖太陽光電系統模組使用能量散射光譜儀進行Ribbon元素分析之結果

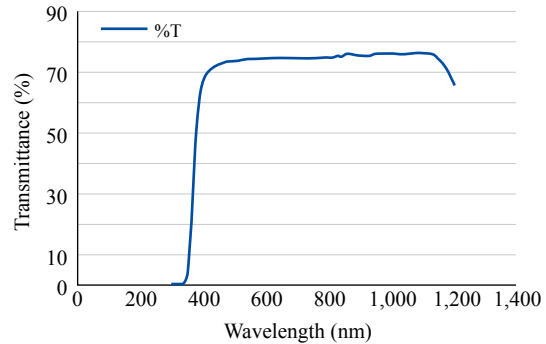
澎湖太陽光電系統模組上層封裝膜為透明EVA，使用Hitachi U-4100雙光束UV-VIS-NIR分光光譜儀量測光穿透率，光穿透率如圖十所示，光穿透率約75%，遠低於目前使用之EVA封裝膜光穿透率約88~90%，代表EVA有老化現象，但不至於黃化狀態。下層封裝膜為白色EVA，代表EVA材料中加入二氧化鈦添加物，雖歷經17年發電仍呈現白色，品質優良。數據顯示EVA光穿透率均明顯衰減，代表黃化現象，此失效是造

▲圖十 澎湖太陽光電系統模組上層透明EVA之光穿透率

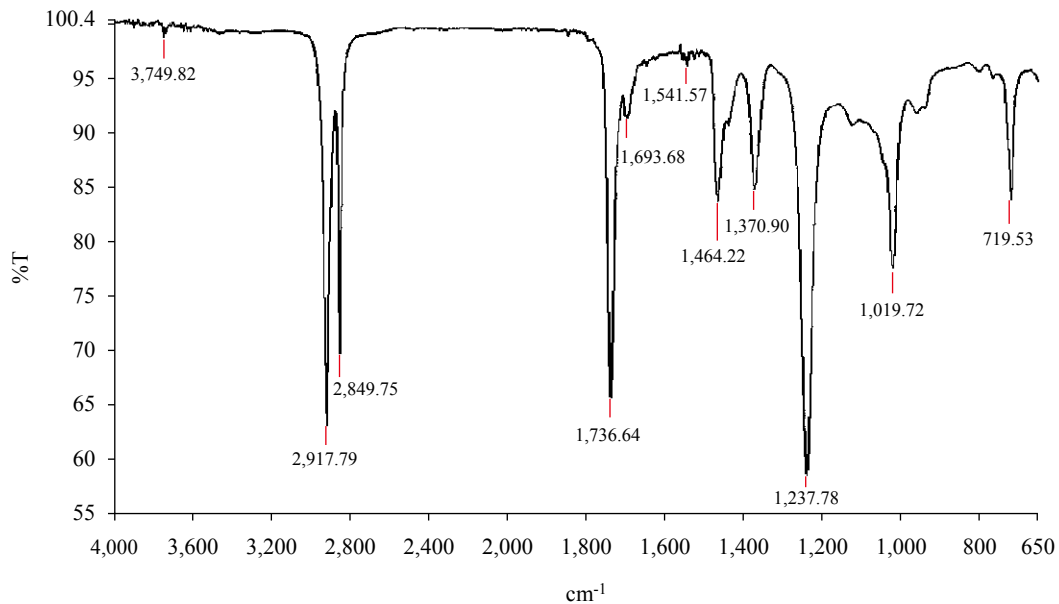
的EVA醋酸鹽的 $1,735\text{ cm}^{-1}$ 波峰C=O鍵強度明顯減少，表示EVA中的醋酸分解游離，此外還發現醛、酮副產物的 $1,716\text{ cm}^{-1}$ 波峰產生，相較於EVA原材料，這些波峰更為明顯。藉由FTIR光譜可以有效分析出EVA黃化裂解醋酸及副產物醛或酮產生的證據。於波數 $1,645$ 及 $1,540\text{ cm}^{-1}$ 發現C=C多烯鍵產生，表示EVA經17年老化後，有黃化現象且伴隨著醋酸析出，產生腐蝕現象，串聯電阻增加及EVA黃化，導致光入射量減少，最終影響模組的壽命及功率。

▲圖十一 澎湖太陽光電系統模組上層封裝膜FTIR分析

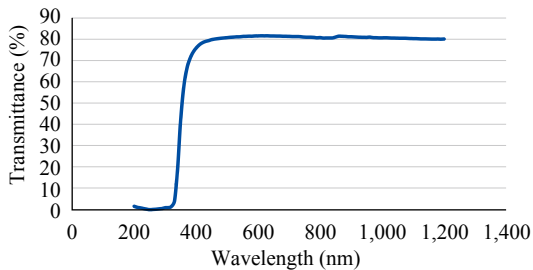
▲圖十三 澎湖太陽光電模組之玻璃光穿透率

透光之強化玻璃，玻璃歷經17年使用，並無破裂情況發生。模組玻璃之厚度為3.2 mm，光穿透率分析如圖十三所示，由於長時間曬太陽老化之關係，僅達81%，與目前使用抗反射玻璃高達91%以上之光穿透率，有較大差距。

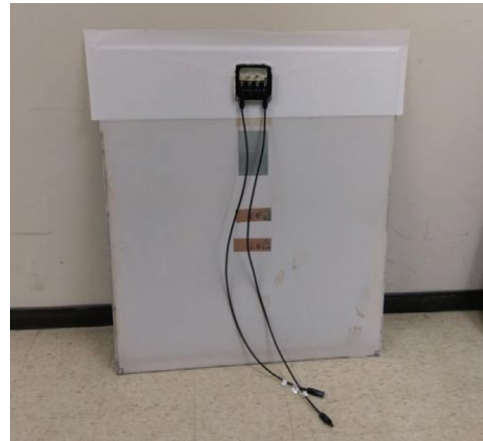
▲圖十四 鋪上EVA及背板並進行模組之壓合，EVA與壓合已經接著在舊模組上，並已經裝上新的接線盒

舊太陽光電模組由於每一電池串間，串接之粗的Ribbon Connection沒有進行加錫鉛合金強化，接觸不好，造成電弧引起高溫，與EVA材料因為粗的Ribbon電弧高溫，而脫層及氣泡產生拱起現象。維修程序如下：①將被脫層背板與EVA割除；②以錫鉛合金將電池串間之粗的Ribbon之Connection進行補強，完整連接；③鋪上EVA及背板並進行模組之壓合完成，EVA與背板已經接著在舊模組上；④功率測試須達到模組原設計之額定功率80%以上才合格；⑤裝新框。如圖十四所示。
